Дольмены на территории Республики Адыгея.

Рукопись.

М.В. Гаврилов кандидат культурологии.

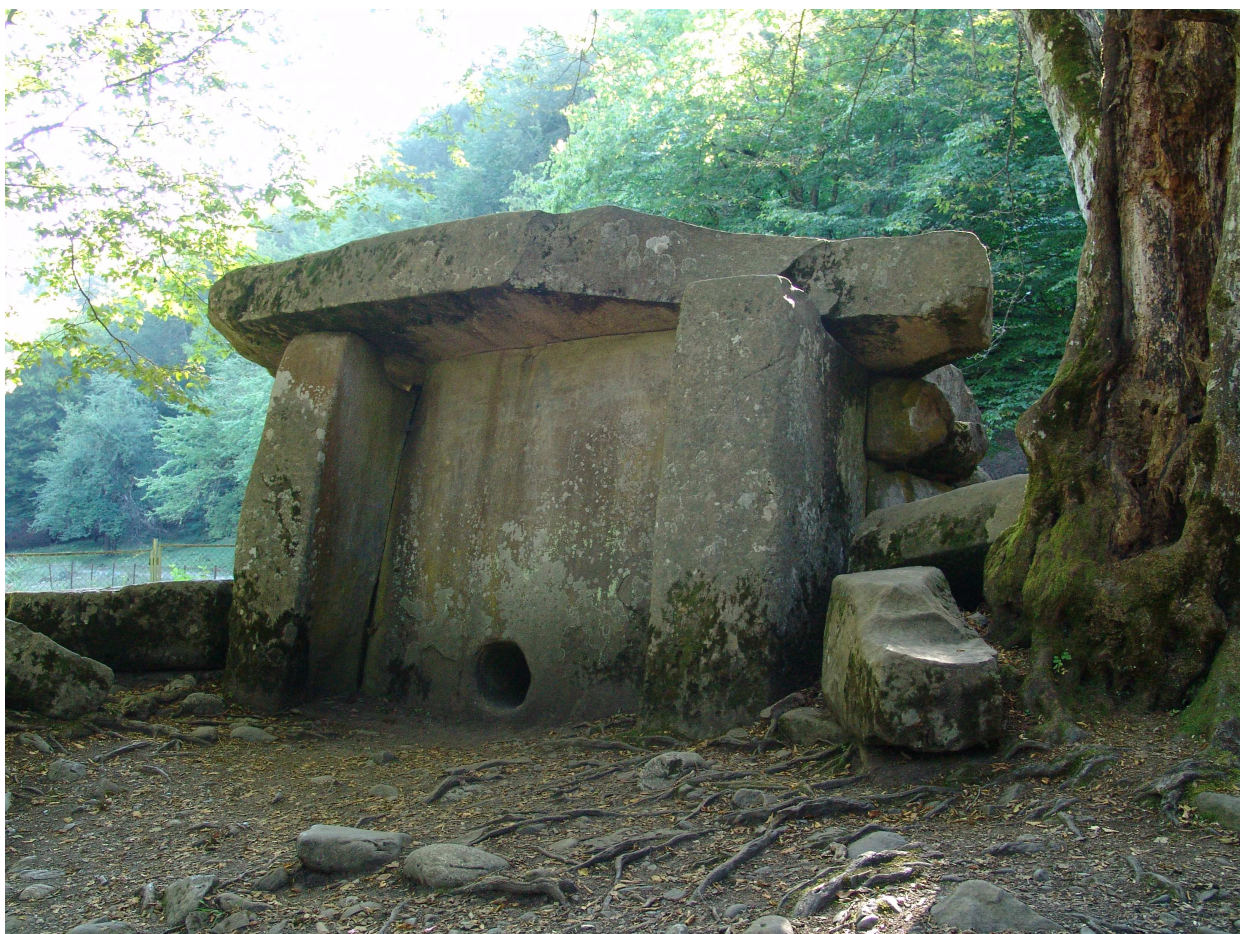
Фото 2. Дольмен «Гузерипля-1»

Дольмен «Гузерицль-1» составной, подкурганный, стоит на естественном возвышении, окружен остатками насыпи и кромлехом. Диаметр насыпи - около 35 м, высота в западной части - до 2,5 м. Остатки кромлеха расположены на площадке диаметром 8-10 м в западном, северном и восточном секторах. У северного, юго-западного и юго-восточного углов дольмена растут старые буковые деревья. Вокруг насыпи - еще несколько деревьев. Территория дольмена огорожена металлическим забором. Дольмен трапециевидной формы со скругленной задней стенкой размерами 5,85 x 3,33 x 3,9 м, длинной осью ориентирован по направлению северо-запад – юго-восток. Сложен из массивных песчаниковых блоков в несколько рядов, блоки тщательно подшлифованы и пригнаны, положены так, что верхний ряд прикрывает стыки блоков нижнего ряда, слегка нависая над ним, что создает подобие ложного свода. Пол каменный, в передней части образует порталную площадку, служа одновременно для плит портала пяточным упором. Портальные плиты массивные, узкие, снабжены пазами. Северо-восточная плита имеет выступ, в который должно было упираться перекрытие. Эти рудиментарные боковые плиты не уходят вглубь камеры, а лишь только фланкируют порталную часть.

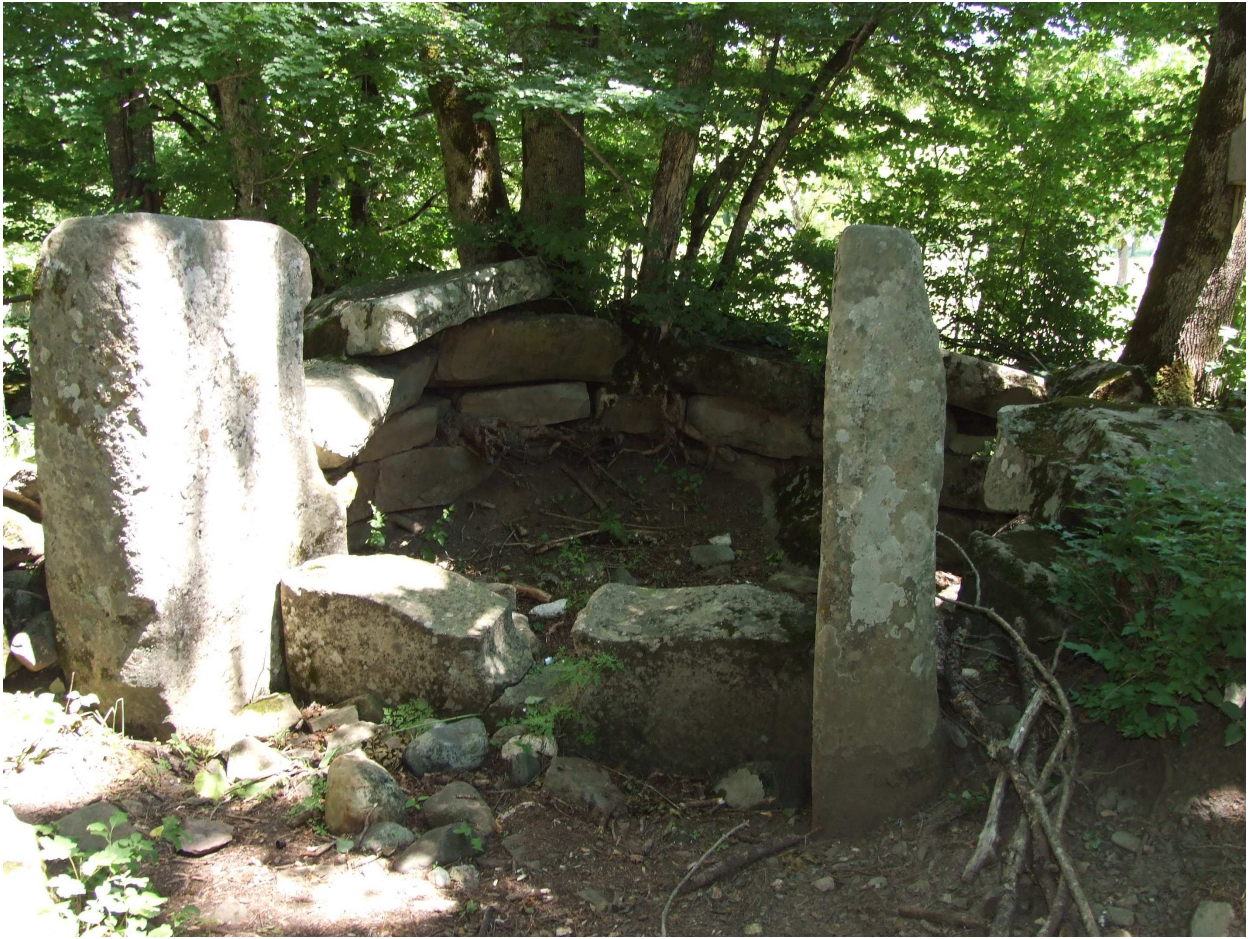
Фото 3. Дольмен «Гузеришль-2»

Дольмен «Гузерицль – 2» расположен в саду кордона «Гузерицль» Кавказского государственного природного биосферного заповедника, среди зарослей клена и бересклета. Сохранилась нижняя часть дольмена, частично – передняя плита и порталные выступы. Дольмен ориентирован с запада на восток, вход с запада.

Дольмен раскапывался в 1972 году В.И. Марковиным. В процессе раскопок удалось почти полностью обнажить южную часть камеры дольмена (в северном секторе рос клен и здесь кладка была расчищена лишь частично). Камера имеет неправильную овальную форму. У основания она простирается с севера на юг на 4 м, с запада на восток на 3,10 м. Все каменные блоки (песчаник), слагающие камеру, положены неровностями наружу, с внутренней стороны они тщательно оббиты. Современные зазоры между камнями были в древности максимально малыми, а верхние площадки этих камней как прослежено на ряде хорошо обозримых блоков, иногда подшлифовывались для более прочной связи между ними. Кладка произведена насухо. Раскрытая часть ее дает 3-4 ряда камней, причем крупные блоки, расположенные у краев портала и прямо напротив входа, являются опорными, они выше и массивнее других и зажимают их ряды. Кверху камера суживается, здесь заметно нависание отдельных камней (некоторые блоки слегка подтесаны под углом), образующие ложный свод, хотя заметно, что "свод" не был доведен до самого верха, — дольменная камера была перекрыта крупной плитой, обломки которой лежат среди деревьев. Они достигают в толщину до 0,35-0,38 м. Портальная часть дольмена образована двумя плитами — порталными выступами. Северная

плита имеет в высоту 2,22 м, при ширине в 1,11 м и толщине — 0,44-0,20 м. Южная плита немного меньше. Ее размеры: 2,10 x 1,09 x 0,30-0,20 м. В наружной части обе плиты утолщаются. Данные плиты установлены строго вертикально. Они опираются на поперечные пазы пяточного камня и замыкают обломок передней плиты. Эта плита имела обычную подушкообразную форму. Она сохранилась на высоту в 0,85 м, но некогда достигала 2 м. Толщина ее 0,38 м. Небольшой обломок этой же плиты (2,14 x 0,80 x 0,35 м) лежал перед фасадом. На высоте 0,42 м от пяточного камня в передней плите выбито круглое отверстие -лаз диаметром 0,38 м. Пяточный камень перед входом в дольмен образует порталную площадку шириной 0,60 м. Толщина его 0,33 м.

Расчищенная часть пола в камере оформлена тремя плитами (возможно, одной, но в дальнейшем разбившейся). Они плотно подогнаны друг к другу. Размеры их таковы, что они полностью покрывают пол камеры. Внешние края у них закруглены (толщина камня 0,20 м).

С северной, внешней стороны портала лежал каменный блок подтреугольной в плане формы с несколько вогнутой внешней поверхностью (1,16 x 0,77 м, при высоте в 0,45 м). Вполне возможно, что подобные камни образовывали округлый "дворик" перед порталом дольмена.

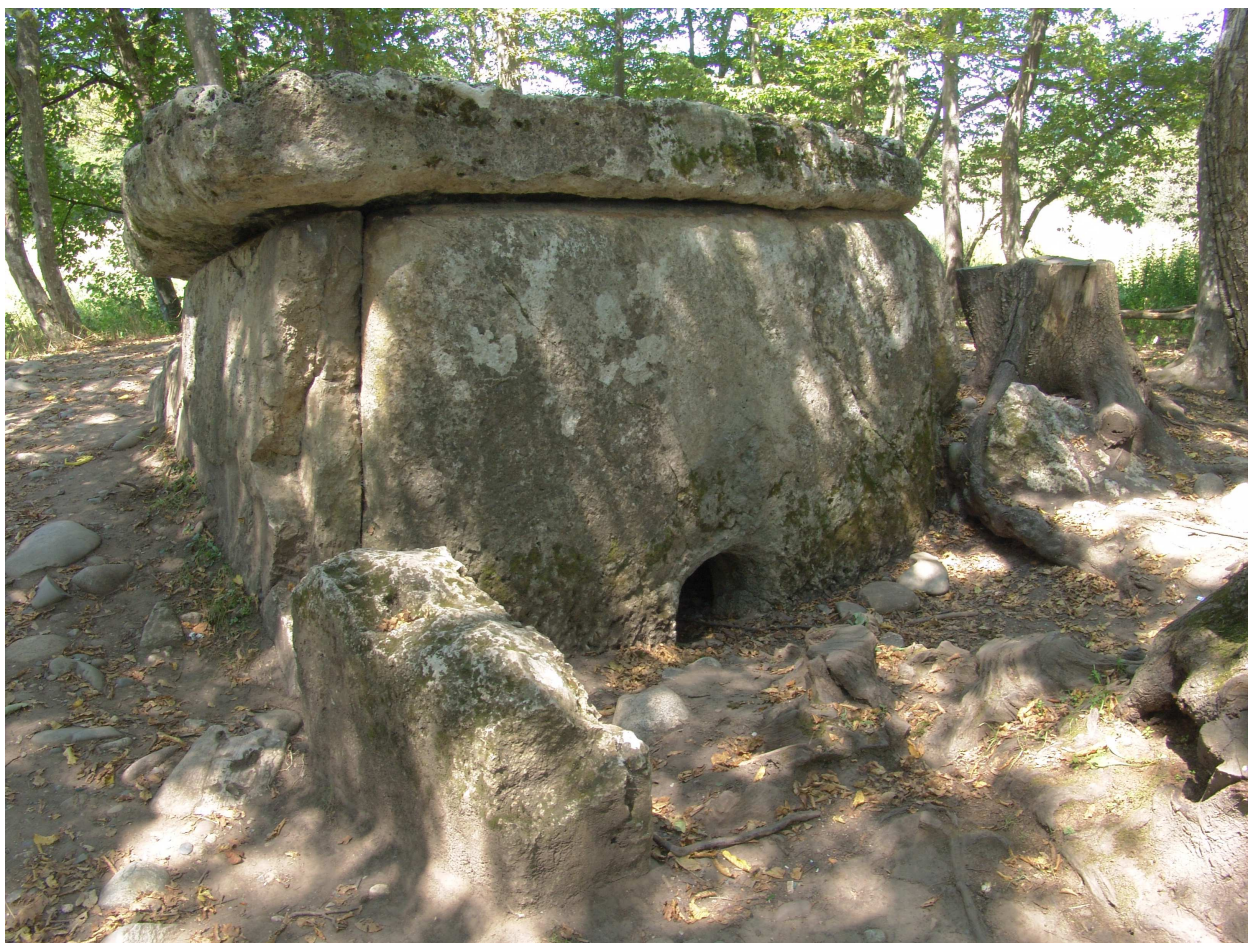
Фото 6. Дольмен «Хаджох-1»

Дольмен «Хаджох-1» расположен на первой правой высокой террасе реки Белой, в 370 м к северо-западу от автотрассы Майкоп - Каменноостский, и в 400 м к востоку от реки Белой, на южном краю современного фруктового сада. Дольмен достаточно хорошо сохранился, однако сильно разрушены передние порталные плиты, в задней стене пробито отверстие. Материал - светло-серый песчаник, местами сильно выветрившийся. Дольмен частично находится под землей, поэтому высоты даются до уровня современной почвы. Дольмен, вероятнее всего, относится к дольменной группе "Кожжохская", описанной Е.Д. Фелициным в 1904 году, однако, в силу своей относительной удаленности от основной группы сохранившихся дольменов, не вошел в материалы паспорта, составленного на данный объект и зарегистрированного в Министерстве культуры Российской Федерации в 1996 году.

Дольмен ориентирован по линии северо-запад - юго-восток. Камера трапециевидной формы, длина камеры 2,0 м, ширина по задней плите - 2,25 м, по передней плите - 2,74 м. Высота камеры у передней плиты - 1,6 м, у задней плиты - 1,35 м до слоя земли. Пол не прослежен, внутри камеры - слой земли. Передняя плита в правой (восточной) ее части разрушена большой трещиной от крышки дольмена до земли. Отверстие в передней плите слегка овальной, конусообразной формы. Размеры отверстия снаружи камеры 0,54 м x 0,42. Внутри камеры - 0,48 x 0,37. Толщина передней плиты - 0,25 м. Левая (северо-восточная) боковая плита имеет длину 2,4 м, толщину 0,23 м и высоту от 1,35 м (у задней плиты) до 1,6 м (у передней плиты) до уровня земли в камере. С наружной части дольмен засыпан землей. Правая (юго-западная) боковая плита длиной 2,37 м, толщина 0,23 м, высота с внешней стороны от 0,3 до 0,9 м, с внутренней стороны от 1,35 м до 1,6 м до уровня земли в камере. Внутренняя поверхность плиты в камере сильно разрушена и имеет толщину до 0,13 м. Задняя плита частично разрушена дырой, выбитой в ней, видимо, грабителями дольмена. Длина у поверхности земли 2 м, возле крышки дольмена - 1,45 м.

Высота с внешней стороны от 0,36 м в северо-восточной части, до 0,12 м в юго-западной части. Высота плиты внутри камеры 1,35 м.

Крышка дольмена представляет собой цельную плиту слегка трапециевидной формы, длина северо-восточной грани 1,9 м, северо-западной грани – 1,86 м, ширина у передней плиты – 3,07 м, у задней плиты – 2 м до сколотой части, длина отколотой части 0,4 м. По толщине крышка дольмена неоднородна, от 0,25 до 0,37 м. В юго-западной наружной части крышки вследствие выветривания образовался скол глубиной до 0,05 м неправильной формы.

В передней части дольмена наблюдаются остатки двух сильно разрушенных порталных плит. Юго-западная порталная плита находится на расстоянии 0,32 м к юго-востоку от юго-западной боковой плиты в сохранившейся наземной части имеет длину 0,82 м, ширину до 0,32 м и высоту до уровня земли от 0,47 до 0,35 м.

Фрагмент северо-восточной боковой плиты скрыт под землей и корнями растущего рядом большого дерева, размеры видимой части 0,24 х 0,32 м. К сожалению, видимая часть порталных плит не позволяет дать определенное заключение о том, являются ли они продолжением боковых плит, или

приставными. Однако, если учесть, что видимые остатки порталных плит находятся на воображаемой оси трапецевидного портала дольмена, можно предположить, что скрытые под землей части составляют единое целое с боковыми плитами дольмена.
