**КРАТКИЙ ОБЗОР ОПАСНЫХ ЭКЗОГЕННЫХ ПРОЦЕССОВ
НА ТЕРРИТОРИИ НАЦИОНАЛЬНОГО ПАРКА «ПРИЭЛЬБРУСЬЕ»**

Национальный парк «Приэльбрусье», с. Эльбрус, Россия

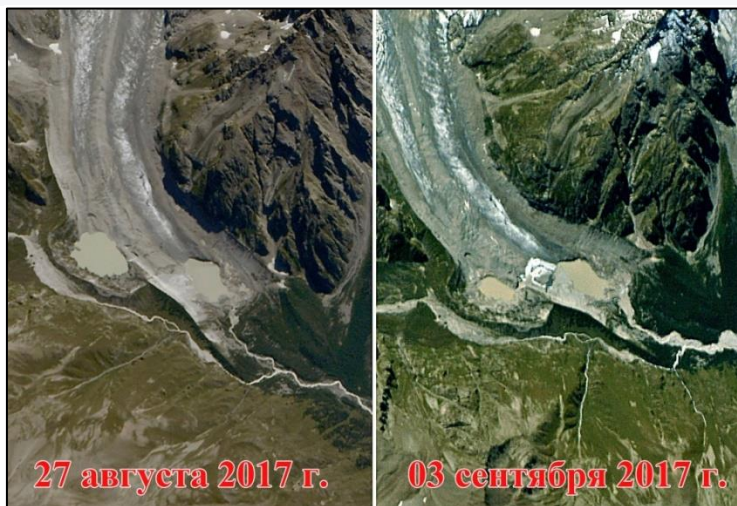
Нами было проведено детальное обследование, как самого озера, так и всего русла, от самых истоков до устья. Озеро Башкара находится на высоте 2575 тыс. м над уровнем моря, у истока реки Адылсу составляет 1784 м (рис. 2). По нашим инструментальным замерам, расстояние от озера Башкара до места впадения в р. Баксан составляет 8640 м. При перепаде высот в 791 м, среднее значение уклона составило примерно 5-7. Специалисты ВГИ считают, что пиковый расход воды при прорыве мог составить около 600 кубометров в секунду [5]. Соответственно, даже при относительно небольшом уклоне, грязекаменной селевой массе, для достижения устьевой части реки Адылсу, необходимы были считанные минуты. По нашим оценкам, основанным на анализе полученных данных, при проведении измерительных работ на местности, после события 1-го сентября, из озера было сброшено около 1 млн м³ воды. При этом падение уровня воды в озере близко к значению в 20 м.

Рис. 2. Уровень озера Башкара до и после прорыва
(фотография взята с электронного ресурса

Интернет источник приводит, что 2 и 3 сентября космонавт Сергей Рязанский в рамках эксперимента «Ураган» выполнил фотосъемку долины реки Адылсу (Кабардино-Балкария) (рис. 2), на которой отчетливо видны изменения размеров верхнего и нижнего

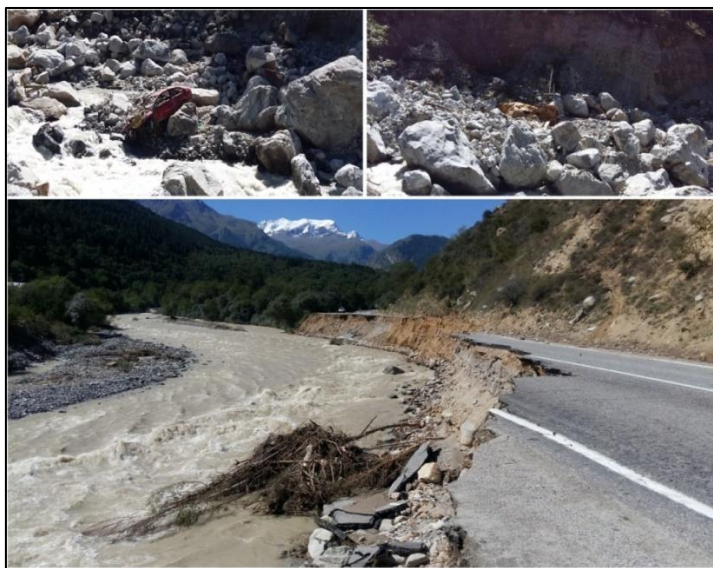
Жертвами случившейся катастрофы, стали три человека, охранник альплагеря «Джантуган», который успел предупредить туристов, разбивших бивуак недалеко от берега, о надвигающейся опасности, но сам спастись не успел. Еще двое, оказались, вовлечены в селевой поток уже после выхода грязекаменной массы из ущелья Адылсу. В самом ущелье около 40 м. дороги было срезано полностью, не доезжая погранпоста, около 80 м дороги выше моста через реку Шхельда, около 100 м на подъезде к базе «Джантуган» и на самой территории базы, где к тому же несено восемь временных жилых помещений «бочек» (рис. 3). Семь участков федеральной автодороги А-158 Прохладный-Азау также было размыто селевым потоком (рис. 3).

Рис. 3. Смятые селевым потоком в ущелье Адылсу, автомобиль и временное жилое помещение «бочка».

Размытый селевым потоком участок федеральной дороги возле пос. Нейтрино

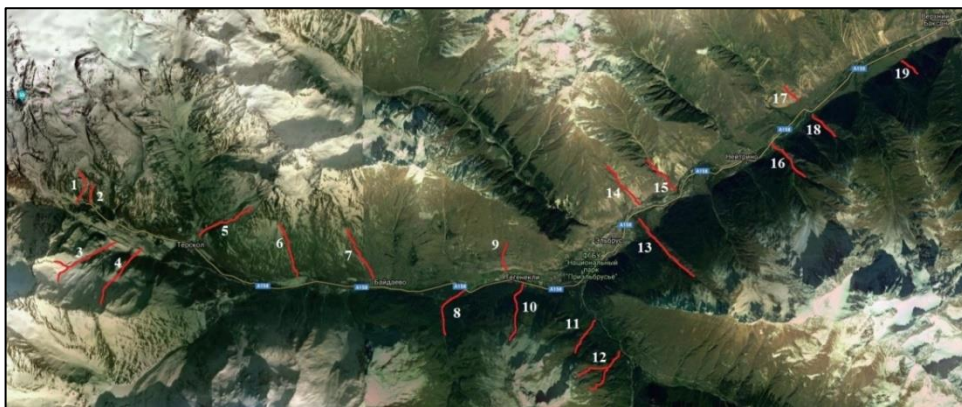
В марте 2018 года, в верховьях Баксанского ущелья была зафиксирована высокая лавинная активность, которая начала проявляться с 24-го числа и продолжалась в течение нескольких дней на различных его участках (рис. 4). 25-го числа, того же месяца, официально было закрыто движение по трассе «Проходный-Азау» на неопределенное время, в связи с высокой лавинной опасностью в районе Приэльбрусья. Временно были закрыты для посещения туристами рекреационно-туристические поляны, закрыты для прохождения экологические тропы. Далее, приведем примеры лишь наиболее значительных из них по своим масштабам.

Рис. 4. Баксанское ущелье с выделенными участками лавинных проявлений в марте 2018 г. Основа космический снимок Google Earth

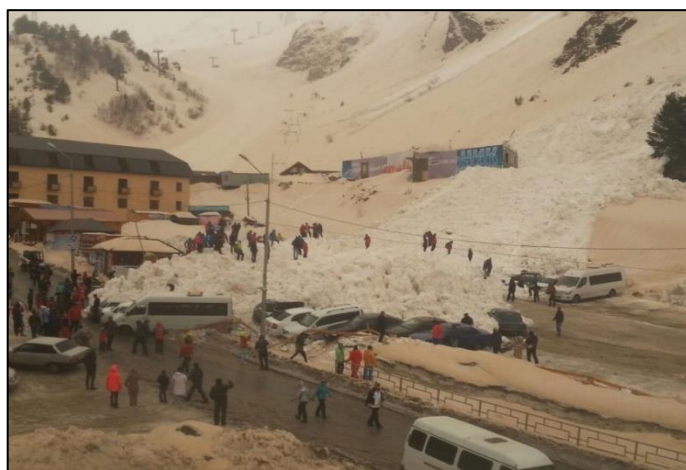
Необходимо отметить, что в основном сходы лавин здесь плановые, происходят путем их принудительного спуска. Хотя бывают и форс-мажоры, коим оказалась лавина, сошедшая на поляну Азау (рис. 5), и погребшая под себя несколько автомобилей, на стоянке недалеко от самой поляны. По данным работников, обслуживающих стоянку, всего пострадало около 15 автомобилей, с различной степенью повреждений.

Рис. 5. Последствия схода лавины на автостоянку возле поляны Азау

Благодаря тому, что снежная масса двигалась практически с минимальной скоростью, ударная волна не создавалась, разрушения были нанесены лавиной исключительно при прямом контакте с объектами, на своем пути следования. Также нужно отметить, что на скорость лавины повлияла ее насыщенность влагой, в эти дни шел снег, периодически переходящий в дождь, температура воздуха, по данным метеостанции Терскол, была около 0 градусов.

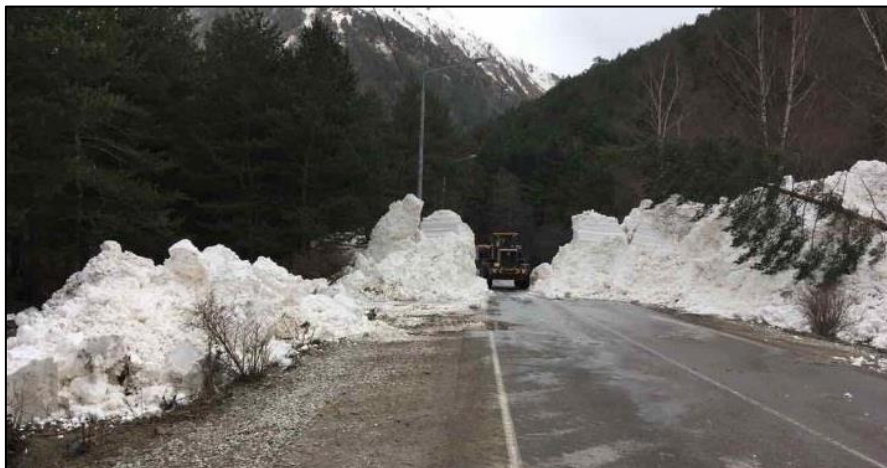
25-го числа, напротив селения Тегенекли сошла лавина, которая перекрыла дорогу федерального значения, жертв не оказалось лишь в силу того, что в этот момент на этом участке дороги никого не оказалось (рис. 6). Наблюдается слом деревьев на значительной площади.

Рис. 6. Дорога, перекрытая лавиной возле населенного пункта Тегенекли
