**МАССОВЫЙ СХОД ЛАВИН В МАРТЕ 2018 ГОДА В ПРИЭЛЬБРУСЬЕ  
КАБАРДИНО-БАЛКАРСКОЙ РЕСПУБЛИКИ**

*В статье оценены масштабы массового схода лавин 24 марта 2018 года. В результате маршрутного обследования выявлены отложения лавин сошедших в марте 2018 года в долине р. Баксан на участке от Поляны Азау до устья р. Адыр-Су. Сравнительное дешифрирование разновременных космоснимков Sentinel 2A позволило определить количество лавин и площадь их отложений. До и после массового схода лавин отмечены лавины, вызванные активными воздействиями. Объёмы отложений лавин достигали и превышали 100 000 м<sup>3</sup>. На Поляне Азау мокрой лавиной были повреждены автомобили. Причиной массового схода лавин было аномальное количество осадков в период с 21 по 25 марта (около 200 мм).*

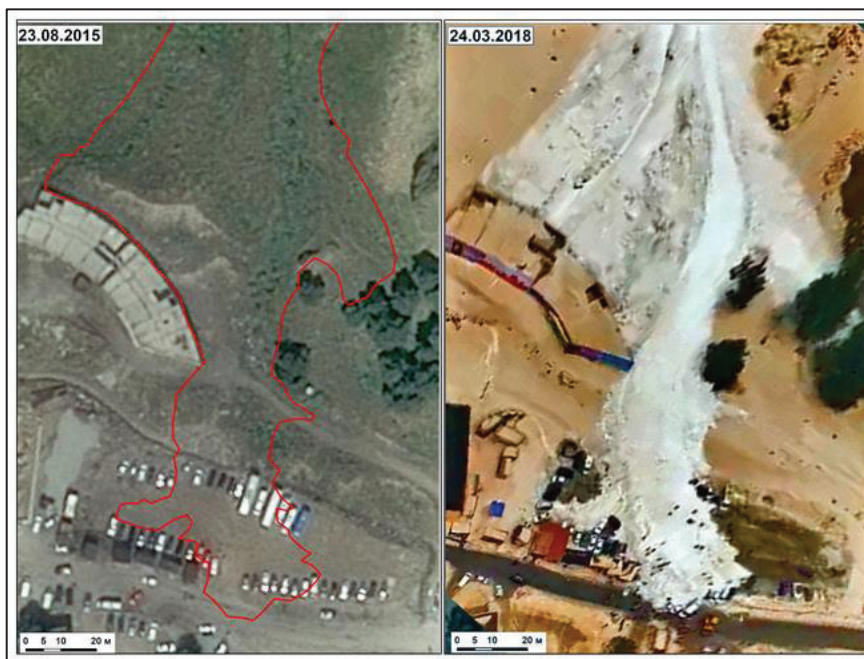
По материалам обследования и анализа видеоролика из сети Интернет [10] (автор Dr. kazandtip) (рис. 1) определены площадь – до 7,4 тыс. м<sup>2</sup>, и объём до 15 тыс. м<sup>3</sup> отложений лавины.

Рис. 1. Участок схода лавины 24 марта 2018 г.: а) фрагмент космоснимка Pleiades 23.08.2015 г

б) фрагмент кадра видеоролика. Красный контур – граница зоны отложения лавины

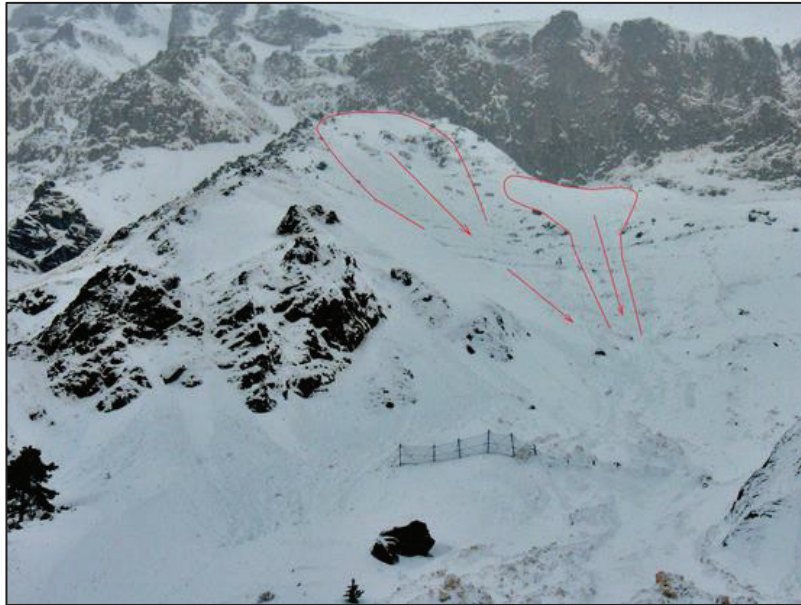
В результате анализа фотоматериалов определено, что участки зарождения лавины не были застроены снегоудерживающими барьерами. С этих участков сошли лавины и повредили барьеры, расположенные ниже по склону (рис. 2).

Рис. 2. Участок зоны зарождения лавины на момент обследования 26 марта 2018 г.  
(фото М.Д. Докукина)

На верхних участках лавиносбора, где были сосредоточены снегоудерживающие щиты, снежные массы остались на склоне.

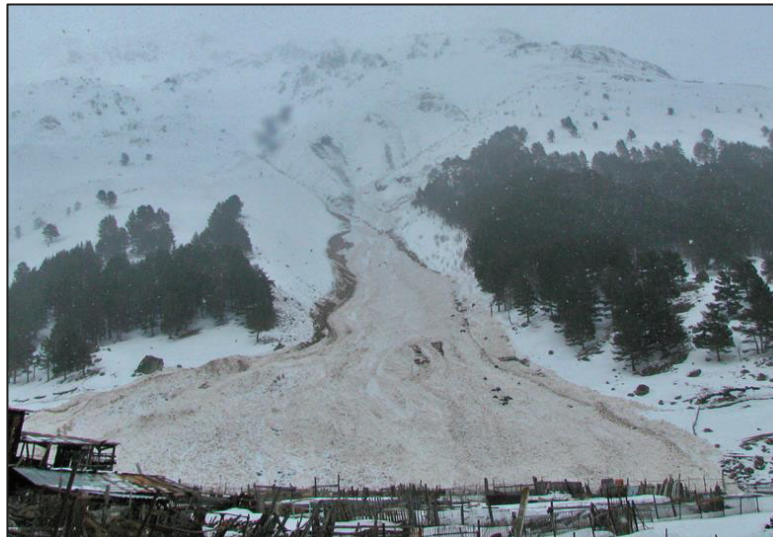
В результате проведения активного воздействия (АВ) 23 марта сошла крупная лавина с левого склона долины р. Терскол (рис. 3). Она перекрыла реку и вплотную подошла к хозяйственным постройкам (сараям). Лавина, сошедшая в результате АВ 28 марта перекрыла участок автодороги А-158 Прохладный - Баксан – Азау (рис. 4).

Рис. 3. Отложения лавины с левого склона долины р. Терскол  
(фото М.Д. Докукина)

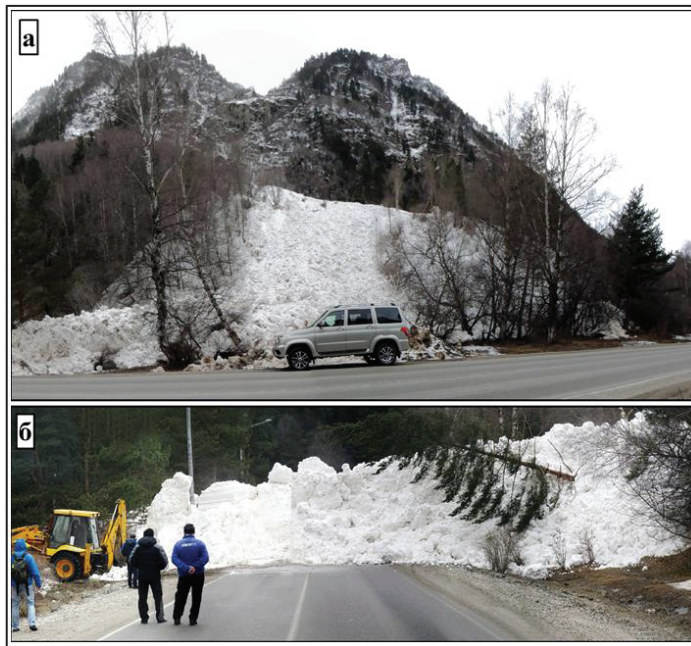
Рис. 4. Отложения лавины на участке подножия правого склона долины р. Баксан выше устья р. Адыл-Су: а) 26.03.2018 (фото М.Д. Докукина), б) 28.03.2018 (после проведения АВ) (фото О.В. Остапцова)

На других участках (рис. 5) долины р. Баксан сошедшие лавины практически вплотную подошли к объектам, но их не повредили: у пос. Байдаево лавина остановилась около опоры линии ЛЭП и федеральной дороги, у пос. Тегенекли – около опоры ЛЭП и линии газопровода, выше устья р. Адыл-Су – около федеральной дороги. На единственном участке около пос. Тегенекли была опрокинута опора ЛЭП. На участке выше устья р. Адыл-Су в результате АВ 28.03.2018 г. была вызвана лавина, которая перекрыла дорогу (рис. 4).
